Restauro conservativo e ricomposizione dell'Altare del Gagini allo Spasimo

Con il recente restauro di ciò che rimane dell'edicola sacra di Antonello Gagini, si materializza un'icona fortemente diversificata dall'originale eppure ancora distintamente rappresentativa della raffinatezza artistica ed intellettuale del suo autore rinascimentale

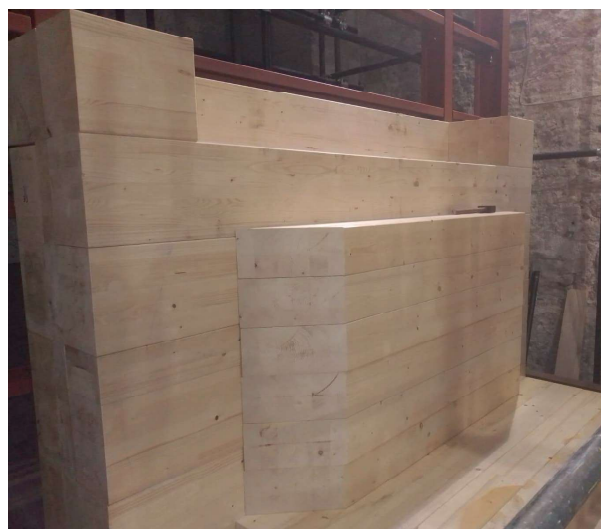
Blocco sagomato in legno lamellare per il sostegno dell'altare (foto P. Porretto)

Il posizionamento della macchina di sostegno ha avuto inizio con l'accorpamento in situ degli elementi metallici del telaio principale e della struttura interna, per proseguire con la collocazione delle travi in legno lamellare che, opportunamente sagomate e rese solidali, garantiscono l'appoggio della mensa ed il supporto verticale delle colonne, assicurando il sostegno del sistema trilitico dell'Altare costituito dalle colonne e dall'architrave e la distribuzione dei carichi verticali indotti dagli elementi marmorei.

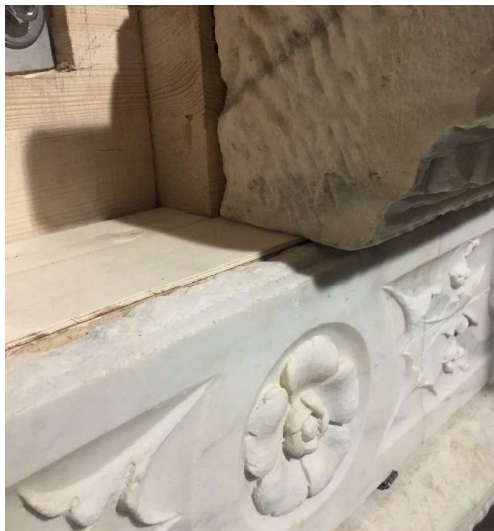
Nel mezzo delle storiche modifiche apportate all'edicola, a sottolineare l'improbabilità che Gagini abbia scelto del marmo di recupero per la propria opera, emerge l'ornamento tra i piedistalli che, nella faccia del verso, riporta un'iscrizione, di verosimile epoca romana, riferibile al testo in latino di una delle *Lamentationes* del profeta biblico Geremia.²

Rilievo dell'ornamento tra i piedistalli, elemento di recupero con iscrizione sul verso

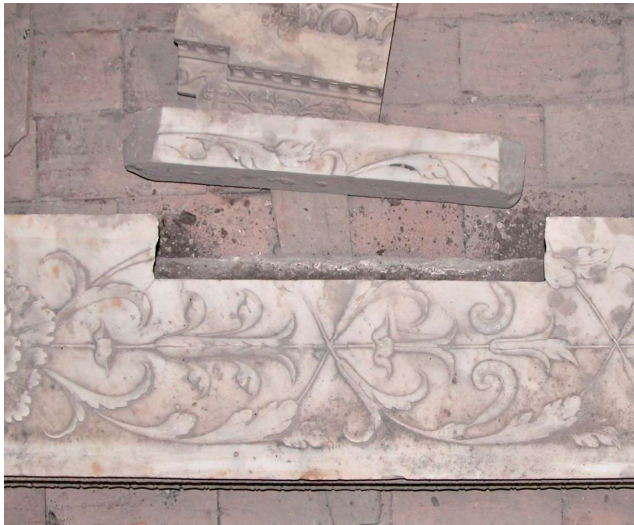
Fase di montaggio dell'architrave (foto F. Crivello)

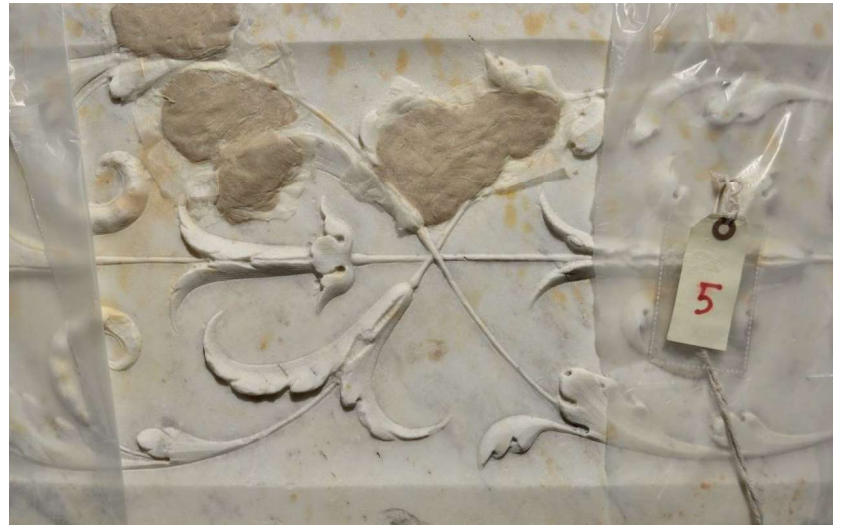
Fase di montaggio del fregio e della sovrastante cornice (foto P. Porretto)

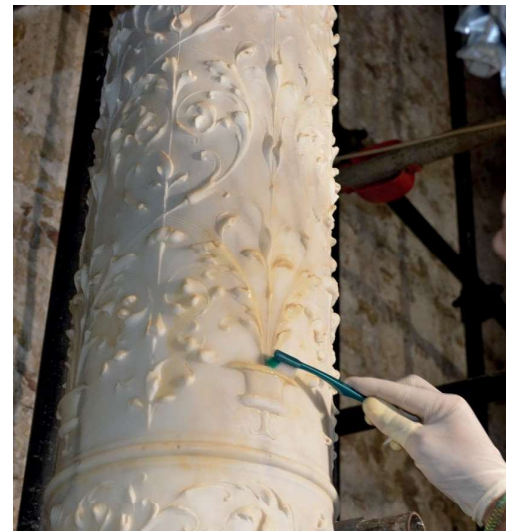
alterazione superficiale di colore bruno-arancio: diffusa principalmente sugli elementi che furono conservati all'aperto, caratterizzata dalla presenza di particelle di solfuri o solfati di bario e di uno strato di natura organica omogeneo riconducibile a progressi trattamenti di protezione applicati anche al di sopra di residui di depositi;

croste di colore grigio: fortemente adese e di spessore disomogeneo, presenti su alcuni elementi decorati a rilievo, anch'essi conservati all'aperto, contenenti gesso come costituente principale in miscela con composti organici;

Intradosso dell'architrave prima del restauro (foto F. Crivello)
 Fase di pulitura dell'architrave (foto F. Crivello)
 Fase di pulitura della colonna sinistra (foto S. Lomonte)

Nelle primissime fasi dell'intervento si è provveduto alla rimozione a secco dei depositi incoerenti con pennello ed aspiratore per procedere subito dopo all'applicazione di impacchi di polpa di cellulosa e acqua demineralizzata tenuti a contatto per ventiquattro ore.

Valutati conformi alle aspettative i blandi effetti della sola acqua, sono stati applicati i previsti impacchi complessanti a base di carbonato di ammonio al 10% tenuti a contatto da una a cinque ore. I residui ammorbiditi ma ancora adesi sono stati rimossi con il bisturi.

Per l'attenuazione delle macchie di colore bruno-arancio, ancora presenti dopo i cicli di impacchi, si è proceduto all'applicazione a pennello, per tempi di alcuni secondi e per piccole porzioni alla volta, di miscela di resina a scambio ionico cationica e acqua demineralizzata.

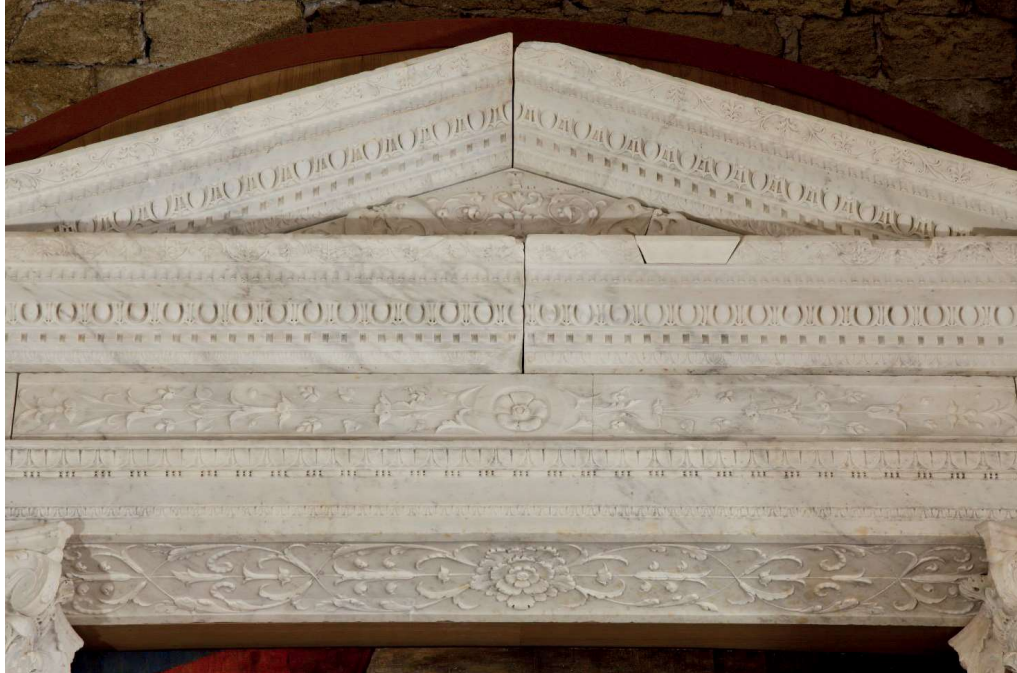
Particolare dell'architrave con la raffinata decorazione a rilievo dell'intradosso parzialmente occultata dai capitelli a causa della minore distanza tra le due colonne imposta dalle trasformazioni settecentesche (foto F. Crivello)

Anche i componenti laterali dell'architrave monolitico risultano pesantemente e irreversibilmente manomessi. Mutilazioni presenti in corrispondenza dei piani di interfaccia con i due elementi laterali le cui decorazioni risvoltano verso la parete, costringono, giocoforza, a posizionare le due splendide colonne decorate ad una distanza chiaramente inferiore rispetto a quella originaria fissata dal Gagini.

A ben misurare è evidente che la posizione dell'asse dei due sostegni verticali, come detto artificiosamente ridefinita nel XVIII secolo, non ha corretta corrispondenza con la zona lasciata priva di decorazione e lievemente bocciardata della faccia inferiore dell'architrave che l'autore ha invece proporzionato rispetto all'oggetto artistico da incorniciare.

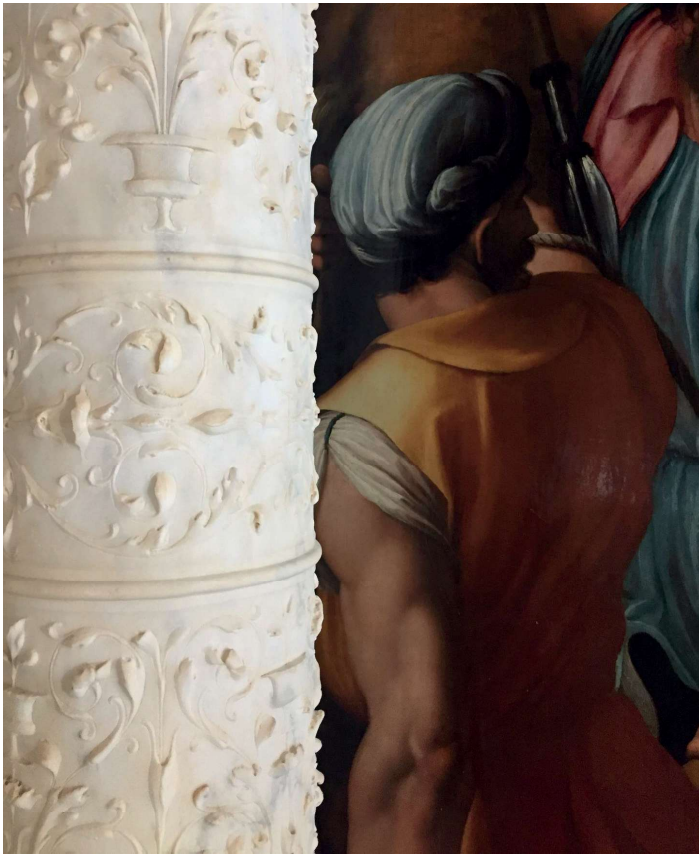
Esito dell'interazione
tra colonna in marmo
e copia del dipinto
(foto P. Porretto)

Questa condizione è stata confermata anche dal non progettato inserimento, nell'attuale composizione marmorea, della riproduzione del dipinto di Raffaello. L'alloggiamento di quest'ultima, di dimensioni identiche a quelle del dipinto originario conservato al Museo del Prado, ha avvalorato la stridente pochezza dello spazio che rimane libero tra quadro e colonne ed ha ancor di più sottolineato la citata e inammissibile minore lunghezza complessiva dell'architrave che costringe, inopinatamente, ad occultare con i bianchi marmi gagineschi i laterali della variopinta superficie raffaellesca.
