La cancellata è diventata pallida

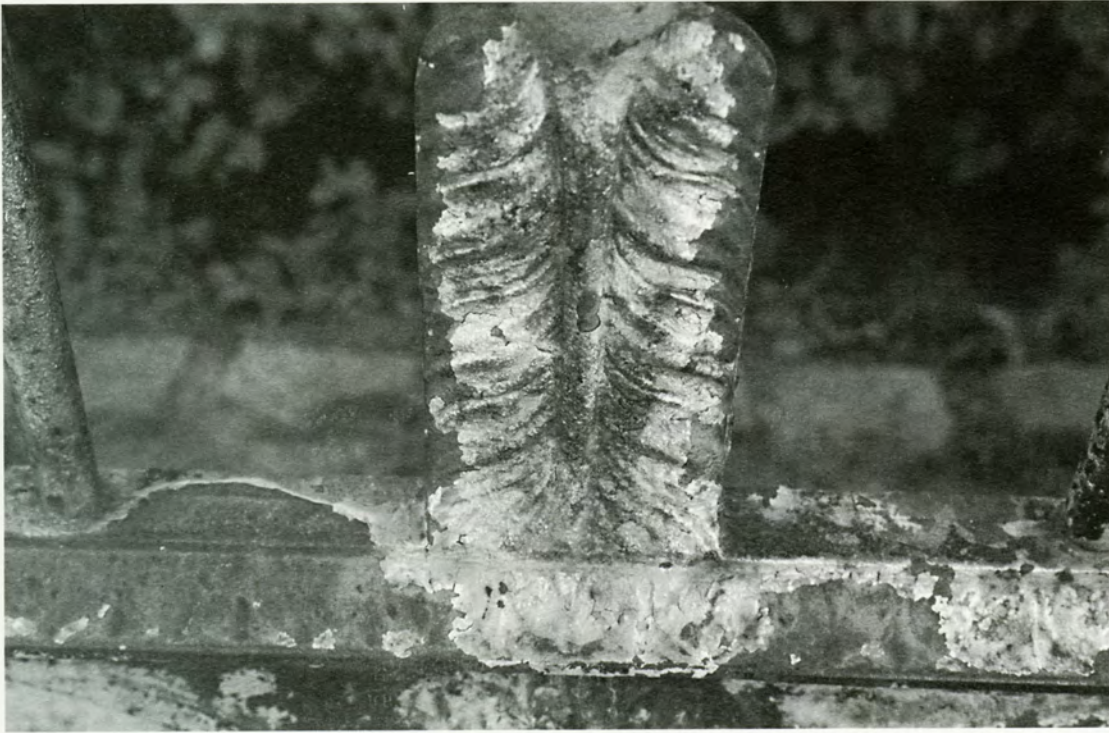
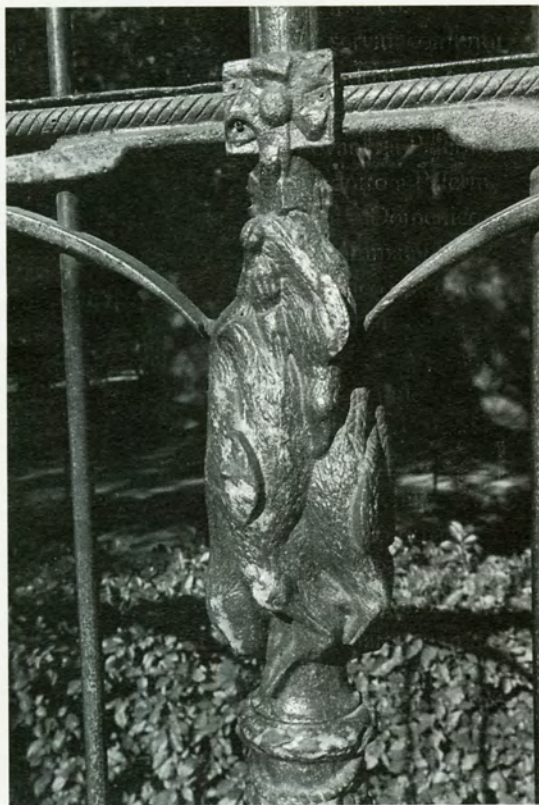
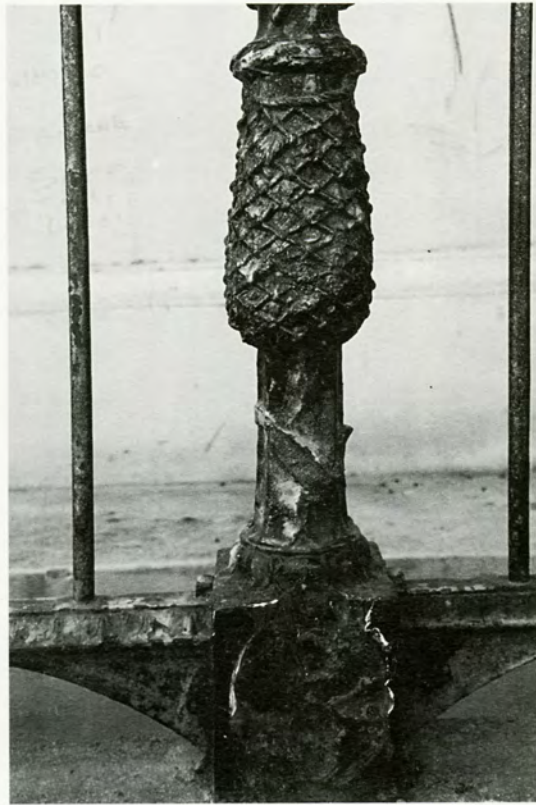
Da un po' di tempo l'inferriata che circonda la Villa Garibaldi a Piazza Marina ha assunto un colore lattiginoso a chiazze, merito dell'applicazione di un qualche prodotto pseudo protettivo che, alterandosi ha formato una pellicola biancastra e opaca che si va fessurando e si stacca da sola in alcuni punti. Ad un più attento sopralluogo si nota che le alterazioni sono presenti in misura maggiore nelle parti più soleggiate, mentre in quelle protette dall'ombra dei Ficus la vernice è meglio conservata, ma altrettanto deturpante perché dà alla ghisa un effetto brillante e bagnato che non le è proprio.

Percorrendo tutto il perimetro del giardino si può verificare il colore cangiante in cui si alternano parti assolutamente nere e parti biancastre nonché lo stato di precarietà in cui versano alcuni tratti della cancellata con qualche lacuna (una testa di cinghiale sul lato sud), alcune parti circondate da parecchi giri di fil di ferro, qualche pezzo scollegato, qualche integrazione con un materiale grigio che somiglia ad una malta epossidica... Tant'è qualcuno avrà detto: "diamole una mano di vernice".

Elementi della cancellata
di Villa Garibaldi.
Foto dell'autrice

Inoltre, se si opera su di un bene culturale, sarebbe opportuno effettuare qualche prova su di una superficie limitata per comparare i risultati. In conclusione, anche il semplice intervento manutentivo su di un bene culturale non può essere affidato alla improvvisazione del primo pennellatore di passaggio, ma richiede a monte di valutarne opportunità, rischi, costi e benefici.
