Mariella Marrone

Il complesso monumentale dell'Oratorio di San Lorenzo e dell'Immacolatella

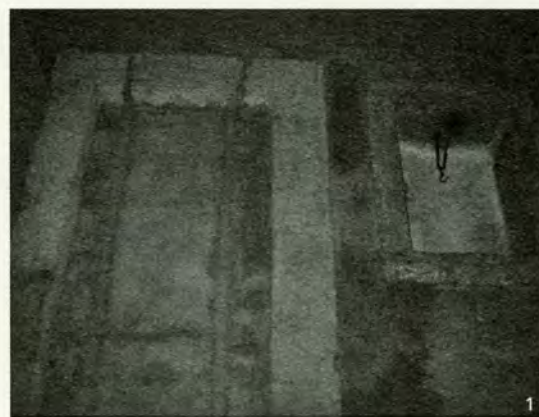
1. Vano di comunicazione con l'oratorio di san Lorenzo e la bocca del pozzo ritrovato nella camicia muraria.

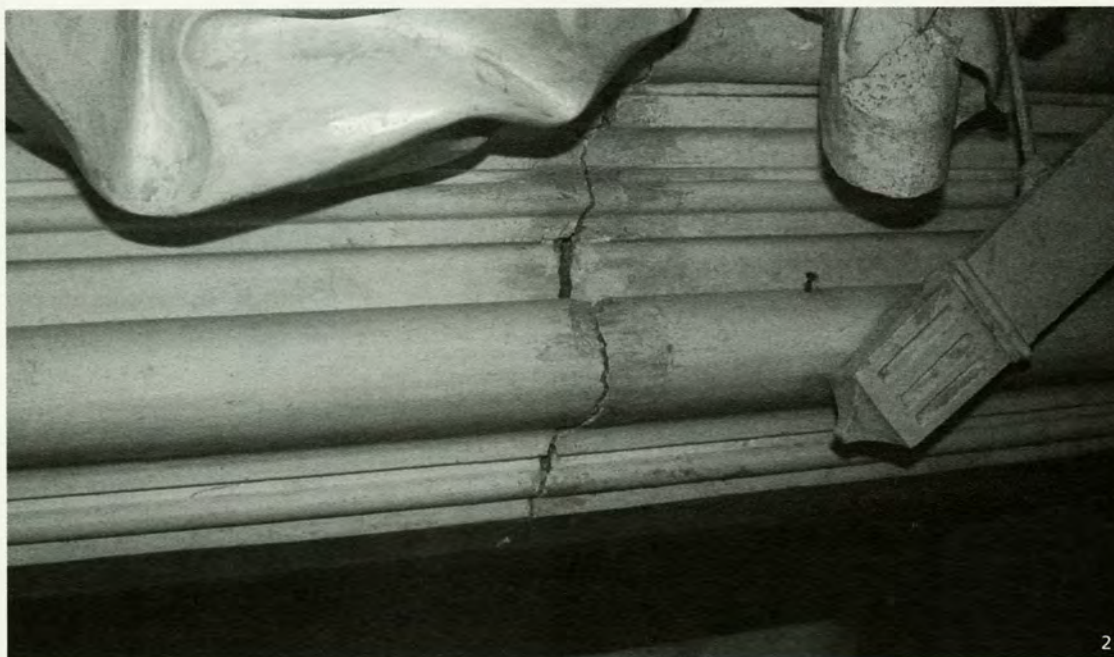
2. Lesione provocata dal terremoto del 2002 in cui si intravede una riparazione legata ad una precedente apertura della lesione.

E' già dal terremoto del 1693 che colpì la Val di Noto e che raggiunse l'intensità del VII grado della scala Mercalli nel territorio di Palermo che in città fu "lesionata la maggior parte delle case..." In seguito i terremoti del 1726 e quello del 1823 furono quelli che provocarono maggiori danni proprio in relazione ai terreni su cui chiese e palazzi erano costruiti. Una lunga lesione, oggi ricucita corre lungo tutta la volta per evidenziarsi sulla facciata della chiesa di santa Caterina in piazza Bellini. Così come nel san Lorenzo e nell'Immacolatella in occasione del sisma del settembre del 2002 si sono riaperte le lesioni provocate dai terremoti del 1726 e 1823 documentate dalla lettura dell'archivio. (v. foto2)

A tale proposito prima dell'inizio degli ultimi lavori di restauro si è constatata la presenza di diverse lesioni tra cui una che tagliava trasversalmente l'Oratorio di san Lorenzo. Si trattava di una lesione in alcuni punti passante che partendo dalla sommità delle pareti scendeva lungo i finestrone tranciando la stessa pavimentazione che risultava sconnessa in più punti.

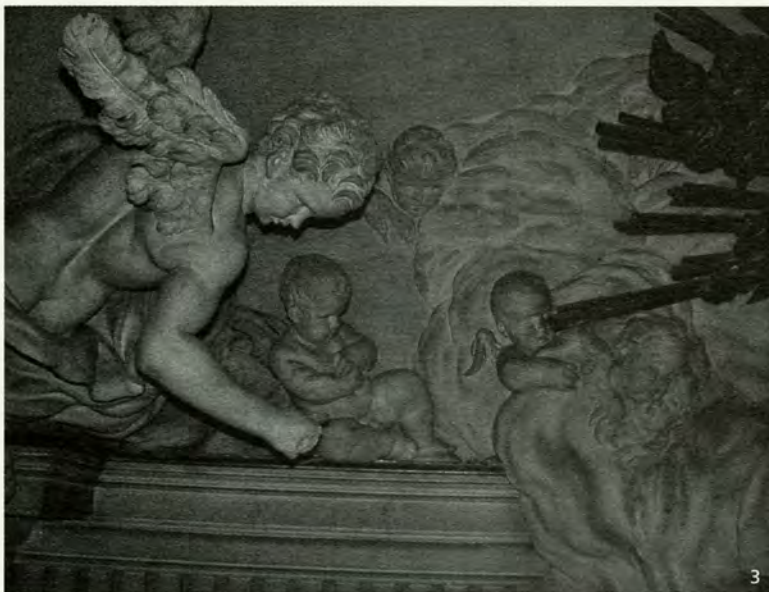
3. Le condizioni dell'aparato decorativo prima dell'inizio dei lavori.
