## L'ARCO DELLA CAPPELLA CAMPO

## IL RESTAURO DELL'ARCO

## GLI INTERVENTI DI RESTAURO

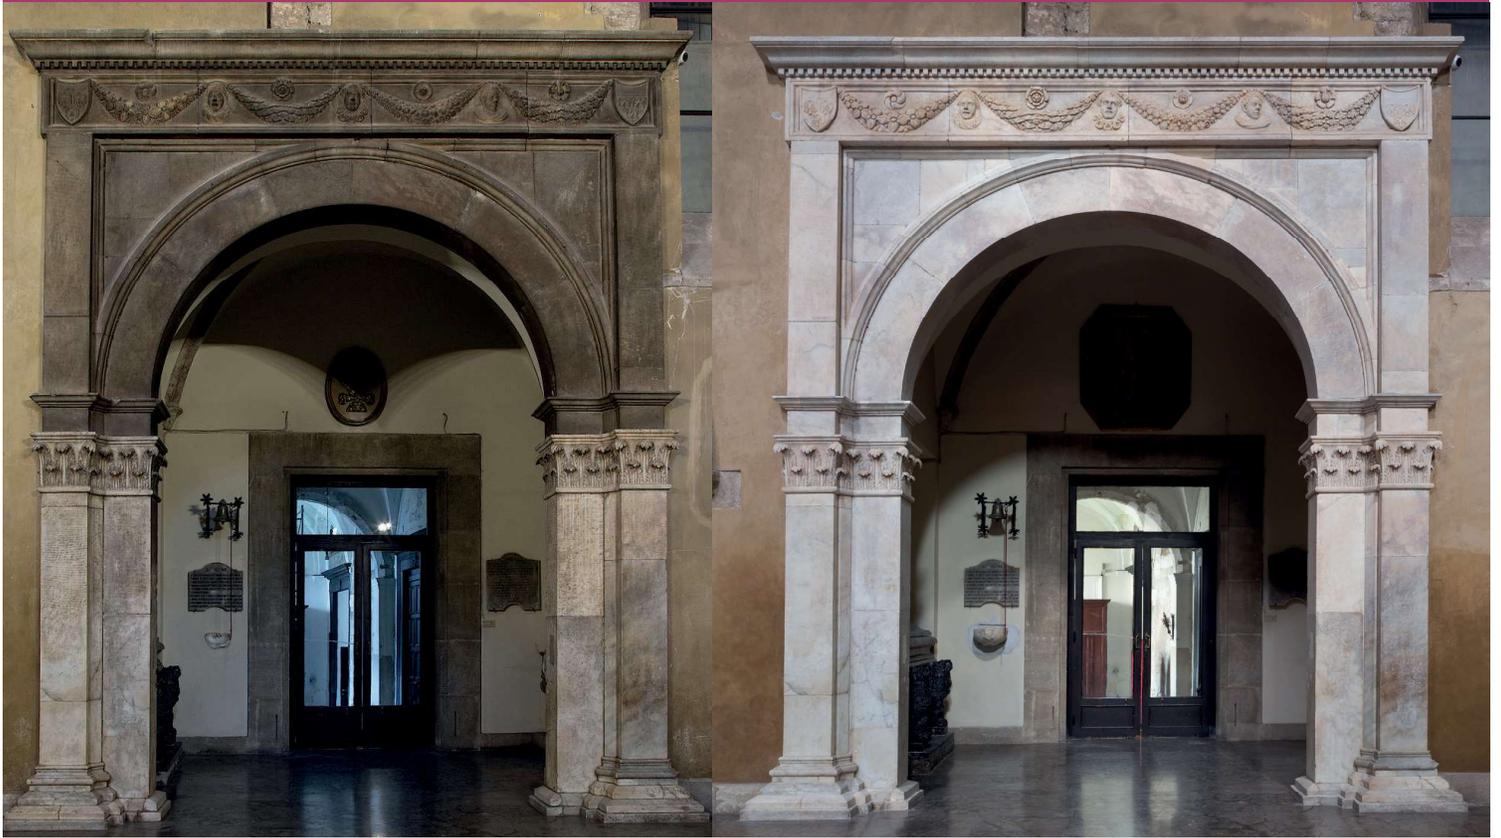
L'arco della cappella della famiglia Campo prima e dopo il restauro.  
Foto di Andrea Ardizzone

Il portale interamente realizzato in marmo bianco di Carrara che fungeva da ingresso della cappella nobiliare della famiglia Campo, oggi dà accesso ai locali della sacrestia. Le sue condizioni conservative, prima del nostro intervento di restauro, ottime dal punto di vista strutturale, non lo erano affatto sul piano della sua lettura squisitamente estetica. Il diffuso ed omogeneo annerimento che lo ricopriva, certamente secolare, lasciava dedurre che ciò non era altro che il risultato, nel corso del lungo tempo, di trattamenti della superficie marmorea con olii e /o protettivi minerali e organici. A queste sostanze si è associato il deposito di nero fumo delle candele e della polvere aderente e coerente. Il restauro pertanto si è da subito incentrato al recupero estetico della

superficie marmorea, con un intervento di pulitura finalizzato a ridare la corretta lettura del dell’intero arco. A tal proposito, una prima pulitura, eseguita a secco, ha consentito la eliminazione della polvere e dello sporco poco aderente e incoerente. Il secondo livello di pulitura, dopo una serie di piccoli test, è stato indirizzato all’utilizzo di un solvente acquoso composto da un sale basico (carbonato d’ammonio e acqua demineralizzata) supportato da polpa di carta. Per ottenere un risultato ritenuto soddisfacente i tempi di contatto del solvente con la superficie marmorea sono stati stabiliti in minuti 15 a cui sono seguiti ripetuti lavaggi per rimuovere ogni tipo di residuo superficiale. Dopo la pulitura sono emersi aspetti tecnici nuovi, non identificabili precedentemente. Nello specifico, la scelta del marmo è differente tra le parti decorative prettamente artistiche, rispetto a quelle semplicemente architettoniche. Quindi gli elementi ad ornato dei capitelli all’inizio d’imposta di volta e lo sviluppo della trabeazione con festoni con frutta e fiori, alternati da volti umani, furono realizzati con marmo detto ‘statuario’, per la sua struttura bianca compatta, priva di venature. L’arricchimento ed il risalto degli elementi antropomorfi e fitomorfi era stato accentuato da una doratura, di cui oggi, sono presenti piccolissime tracce lungo la dentellatura della trabeazione. Il resto, purtroppo, è perduto a causa delle forti abrasioni da vecchie puliture. Per gli altri elementi, originariamente dorati, è ancora presente la colorazione gialla-brunastra del film oleoso, di preparazione alla seguente adesione della foglia d’oro. In particolare lungo la capigliatura dei volti umani e sulle foglie con frutti dei festoni. La differente e selettiva qualità lapidea tra gli elementi decorativi artistici, rispetto a quelli architettonici, può essere dovuta anche per un motivo evidenziato a pulitura ultimata. Infatti alcuni conci presentano alterazioni cromatiche interne e oramai strutturali, dovute a interazioni con altri materiali. La presenza disordinata dell’alterazione rispetto all’accostamento

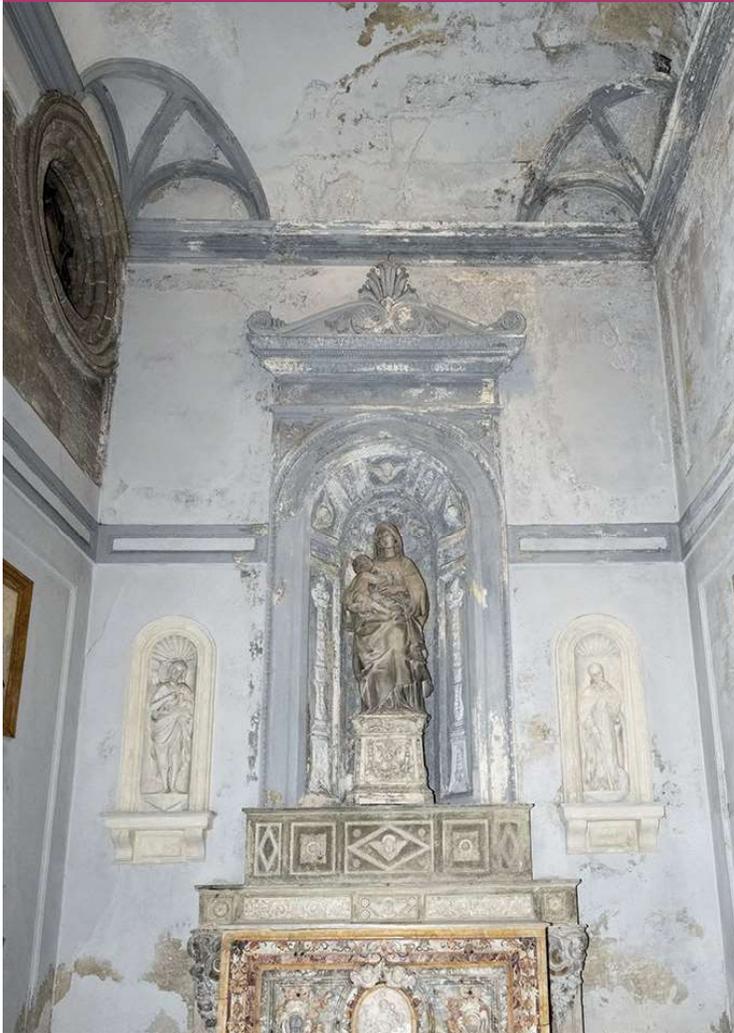
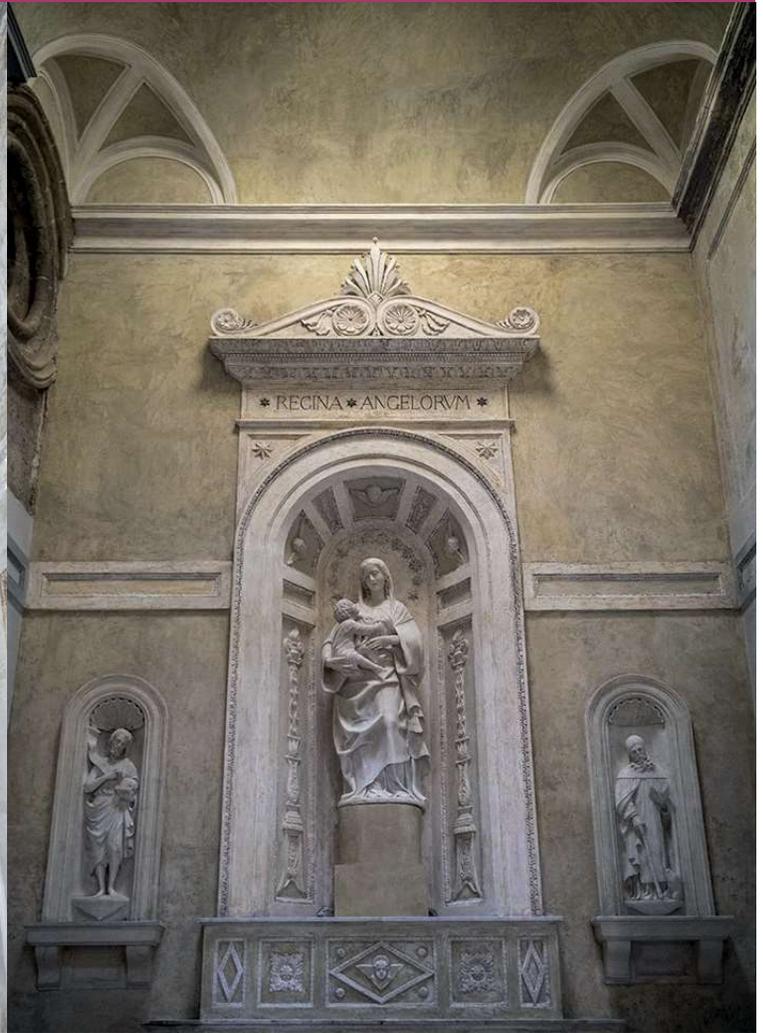
Anche l'Edicola d'altare in stucco con l'iscrizione "Regina Angelorum" è stata oggetto di restauro che completa dal punto di vista conservativo tutto il contesto plastico-decorativo della cappella.

La parete di fondo e la volta della cappella della Madonna degli Angeli prima e dopo il restauro.

Il recente restauro che ha interessato la superficie della parete di fondo e della volta della cappella, ha fornito informazioni utili per la ricostruzione del suo percorso storico, dove nel tempo, sono avvenute modifiche stilistiche e tecniche. Tutto l'impianto decorativo che oggi è tornato alla luce è risalente al XVI sec., con le pareti e la volta rivestite da un intonachino realizzato a 'mezzo stucco' di colore ocre chiara grigiastria. Nel XIX sec. furono eseguiti i restauri più importanti e incisivi e riguardarono soprattutto la parete frontale con la nicchia che accoglie la statua Gagesca e la sommità della volta. Nel primo caso, la nicchia fu riprogettata

per adeguarla a stilemi del tempo, con un nuovo impianto architettonico decorativo, arricchito da cornici ed elementi ad ornato. Nel secondo caso, la sommità della volta vide la riduzione dell'apertura del lucernario. Un successivo restauro databile tra la fine dell'800 inizi 900 vide l'arricchimento di elementi architettonici della nicchia furono con altri motivi ad ornato e figure di cherubini. Tutti elementi realizzati in gesso e ottenuti per calco. A questo intervento si associò la modifica cromatica originale delle pareti con stesure semi trasparenti di colore dalle tonalità brune, abbassando così il valore visivo dei decori e paramenti architettonici e dare esclusivo risalto alla statua in marmo bianco della *Madonna col Bambino*, nella sua doppia valenza artistica religiosa. L'ultimo restauro prima del nostro è databile tra gli anni 70/80 del secolo scorso, quasi certamente dettato dalla necessità di porre rimedio ai danni causati dalle pesanti infiltrazioni d'acqua dalle coperture e per la sua risalita capillare, in basso, lungo il basamento. Erano presenti anche lacune per caduta d'intonachino e lesioni alle pareti dovute a piccoli dissesti strutturali. Sia le lacune, sia le lesioni furono colmate con un intonaco cementizio. La nuova coloritura con idropitture a legante sintetico fu basata sulle tonalità grigie, così le cornici e i decori ad ornato, compresi quelli della nicchia, furono ricoperti di colore grigio scuro, tutto il resto delle pareti e della volta con una tonalità grigia chiara. Furono sufficienti pochi decenni per rivedere un degrado piuttosto avanzato di tutta la cappella, dovuto, ancora una volta alle infiltrazioni d'acqua, con formazione e deposito notevole di efflorescenze saline in superficie e desquamazione del colore sintetico, per la scarsa traspirazione che aveva creato alle pareti. Il tutto dava l'immagine di grande degrado e scarsa attenzione al valore artistico alle opere

L'attuale restauro, ha fatto prevalere il recupero di parte della cappella sotto il profilo estetico, privilegiando l'intervento di pulitura, poiché i fenomeni di degrado legati alla presenza d'acqua, erano cessati grazie ad una corretta manutenzione eseguita negli ultimi anni. Una pulitura preliminare ha rimosso a 'secco', con l'ausilio di pennellesse e aspirapolvere la notevole polvere e le efflorescenze saline depositate sulle superfici perlopiù delle cornici in gesso. Una seconda pulitura è consistita nell'applicazione di un gel con solvente idrocarburo polare per la rimozione del più recente film pittorico di idropittura sintetica, presente sia sulle superfici murarie, sia sulle cornici e decori della nicchia. La terza pulitura è stata mirata al recupero e messa in evidenza dello strato di intonachino originale, ancora ricoperto dalle velature semi trasparenti del restauro ottocentesco. La sua rimozione, piuttosto ostinata, è stata dovuta ai diversi processi di ri-carbonatazione avvenute nel tempo lungo la superficie muraria. In questo caso si è ricorso ad una soluzione chimica acquosa composta da un chelante altamente basico e, tenuto a contatto per un'ora circa sulla superficie. Riportato l'intonachino al suo pregio originario, il successivo intervento è stato rivolto al recupero delle superfici parietali lacunose e di riconfigurazione delle modanature delle cornici fortemente disgregate. A tale scopo è stato fatto uso di uno stucco composto da polvere di marmo a grana grossa e grassello di calce. Le ampie lacune della parete e della volta, sono state colmate, previa eliminazione dell'intonaco cementizio che le ricopriva, con una malta composta da polvere di marmo a grana fina, grassello di calce e terre colorate. Così si è ottenuta una miscela avente lo stesso carattere materico - cromatico dell'originale. Per equilibrare tonalmente le ampie riprese d'intonachino e adeguarle all'insieme della superficie originale, è stato sufficiente stendere delle velature di colore, a più sovrapposizioni, con legante silossanico pigmentato e con giusto dosaggio di terre minerali.

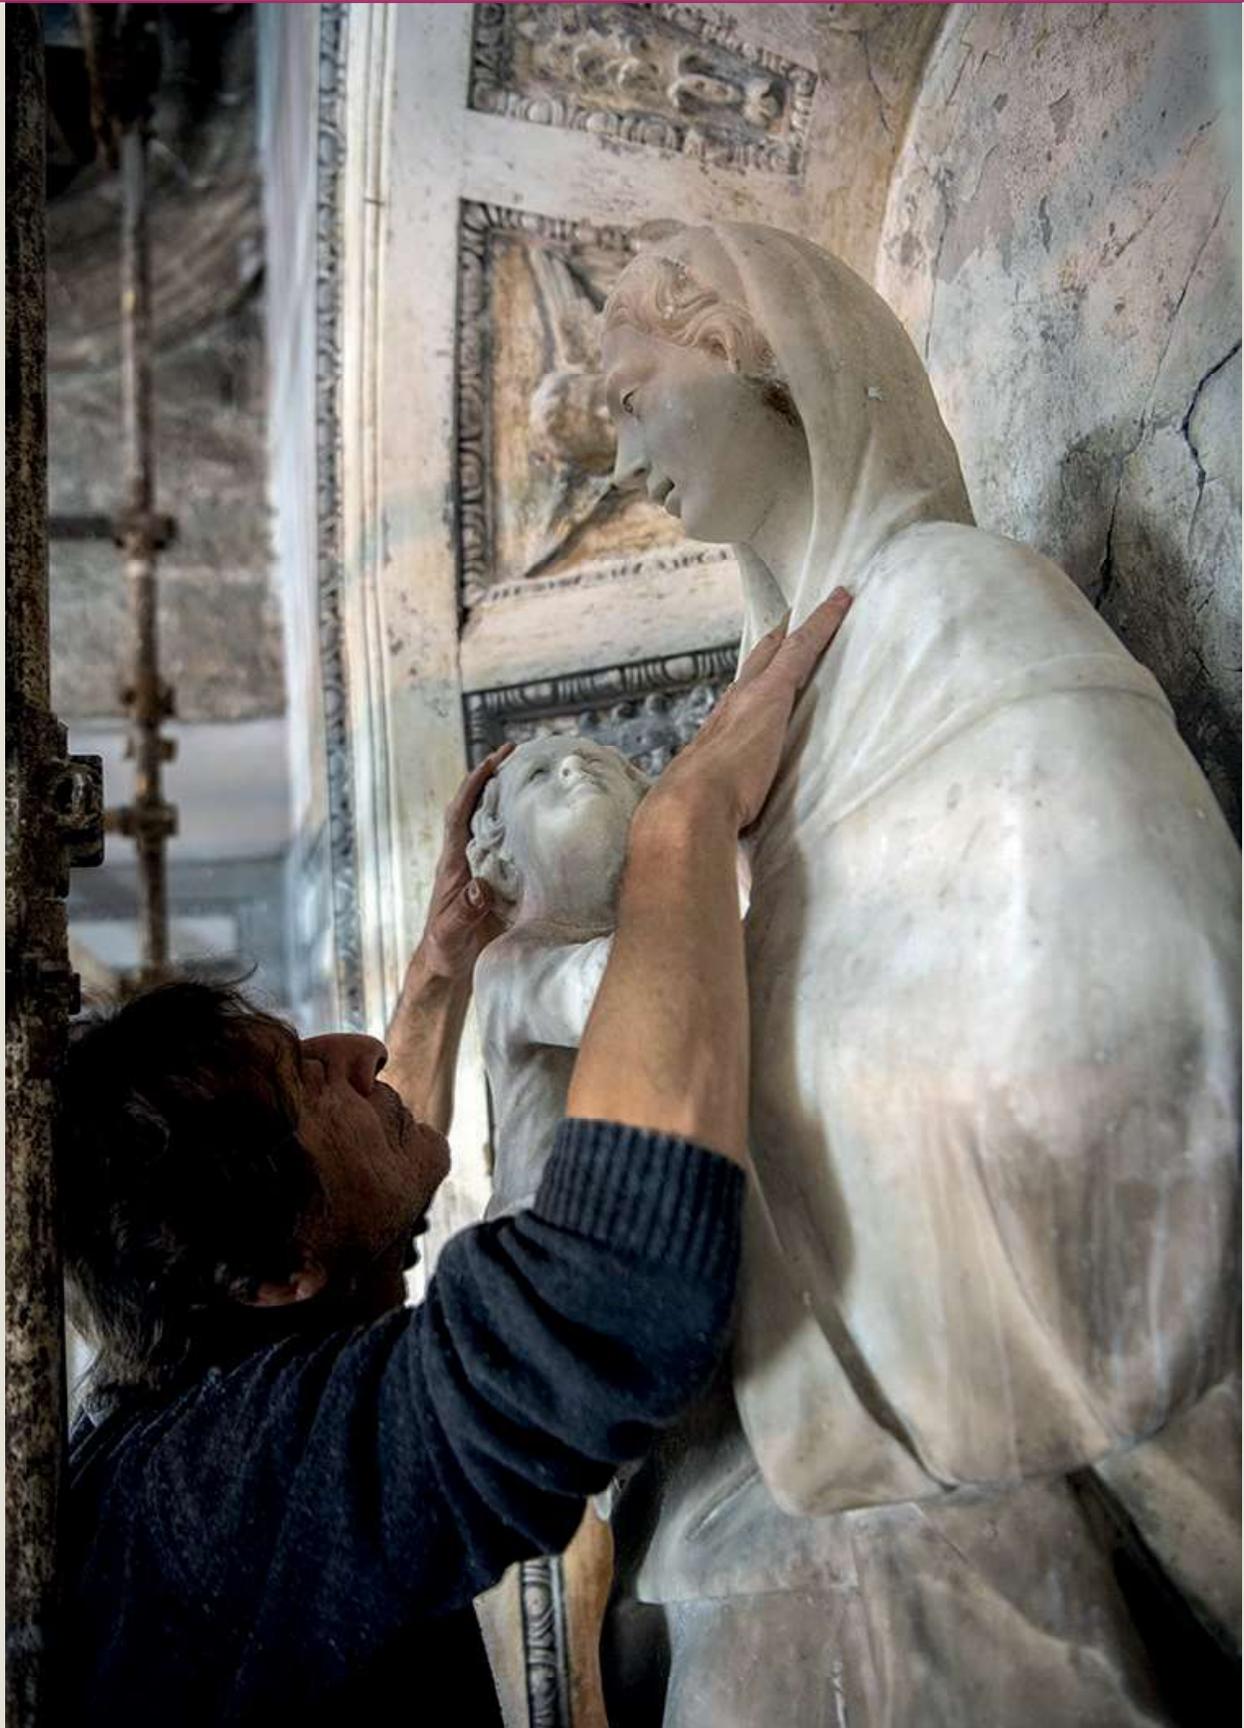
La statua realizzata in marmo bianco di Carrara presentava un omogeneo deposito di polvere aderente e coerente con una tonalità grigiastria che toglieva pregio alla delicata sinuosità delle pieghe delle vesti e quindi la morbidezza dei passaggi delicati di luci e ombre rispetto all'attuale lettura. Certamente l'opera in passato fu oggetto di ripetuti interventi di pulitura, oggi evidente sulla sua superficie, oramai priva di patina e protettivi e con evidenti segni di abrasioni per l'utilizzo anche di abrasivi di cui, in alcune parti si colgono i segni e le graffiature.

Vecchie colature e gocce di cera, sparse erano dovute alla vicinanza di candele. Sul viso della Vergine e su quello del bambino sono appena visibili tracce di colore che evidenziavano sia le sopracciglia, sia le pupille degli occhi. La loro scarsa consistenza non ha permesso di capire se trattasi di coloriture e scelte originarie o, come probabile, sono frutto di vecchio intervento di restauro. Il forte scempeno nella pulitura della statua era comunque evidente tra la parte anteriore rispetto a quella, già a seguire laterale e, ancor di più posteriore.

molto annerite erano presenti sulle pieghe dei panneggi e, sulle stesse, specie nella parte inferiore, alcune loro cavità, erano occluse e coperte da tracce consistenti di vecchi residui di malte, probabilmente dovute a sistemazione della parte basamentale.

Madonna col Bambino durante il restauro.  
Foto Andrea Ardizzone

L'intervento di restauro è stato piuttosto contenuto e limitato alla sola pulitura della superficie marmorea per la rimozione dello sporco e della polvere aderente e coerente. A tale scopo, è stato sufficiente effettuare dei primi lavaggi con acqua demineralizzata. Il resto della superficie che presentava uno sporco più ostinato e aderente è stato rimosso procedendo con piccoli impacchi di soluzione acquosa composta da un sale basico di carbonato d'ammonio a bassa percentuale su acqua demineralizzata, supportato e messo a contatto con la superficie con carta assorbente per 5 m.

Tutte le colature di cera sono state rimosse con l'ausilio di bisturi per le parti più consistenti mentre, con solvente a base di trielina è stata disciolta la rimanente parte aderente al marmo.

A ultimazione della pulitura l'intera statua ha visto la stesura di un protettivo idrorepellente a base di silossani.
