Un restauro all'Albergheria un dono alla città

La Fondazione Salvare Palermo, restituisce alla nostra città un altro tassello: l'apparato decorativo posto all'interno della chiesa parrocchiale di San Nicolò di Bari¹ nell'antico quartiere dell'Albergheria².

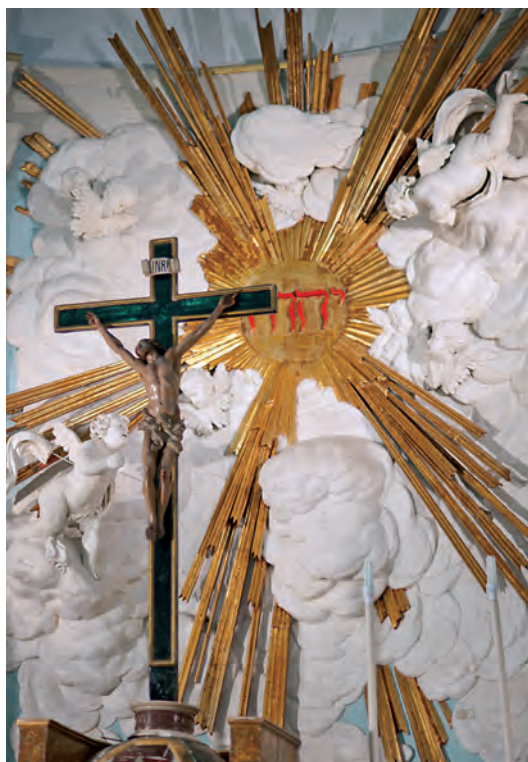
Apparato decorativo,
veduta d'insieme
Foto Andrea
Ardizzone

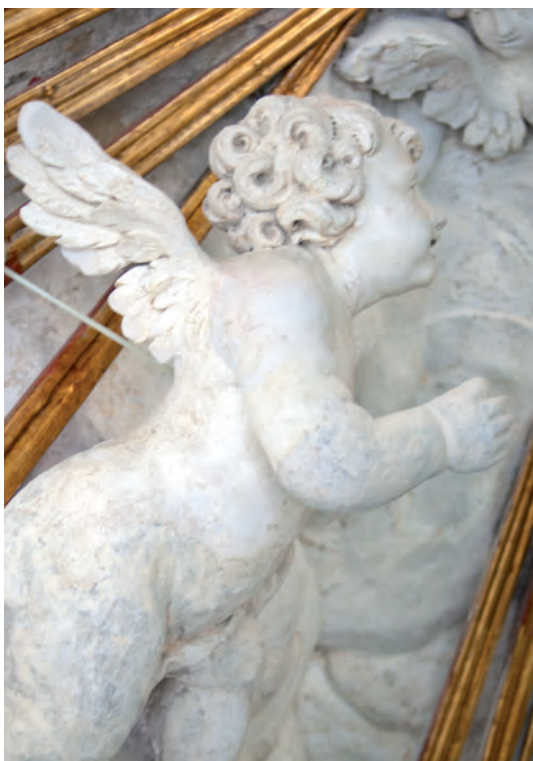
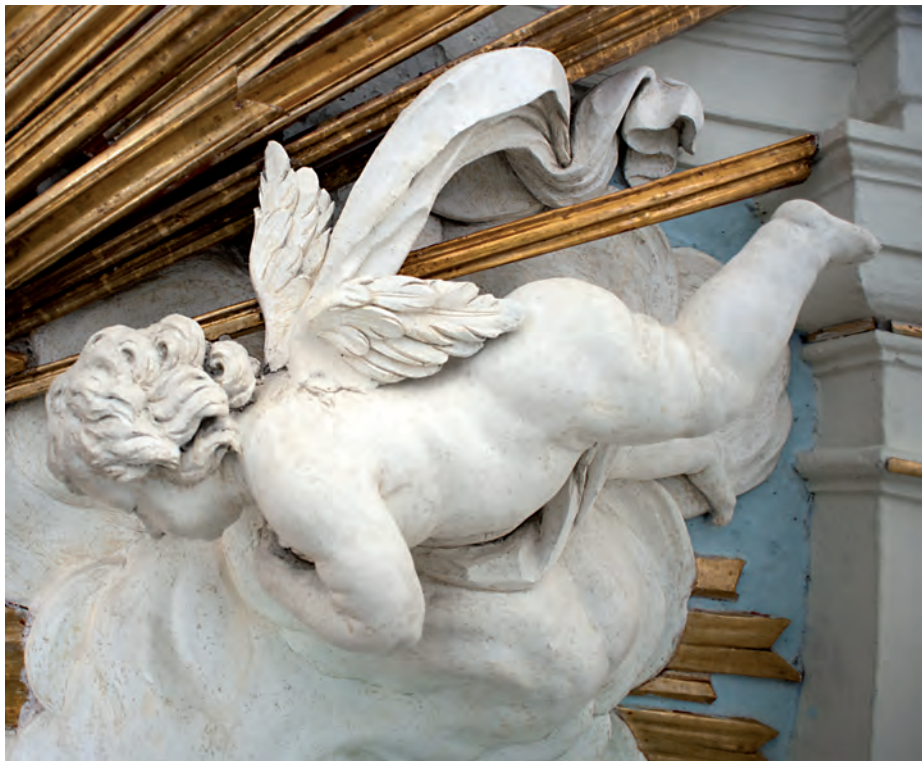
Particolari.
I due angeli posti in basso a destra ed in alto a sinistra
Foto Andrea Ardizzone

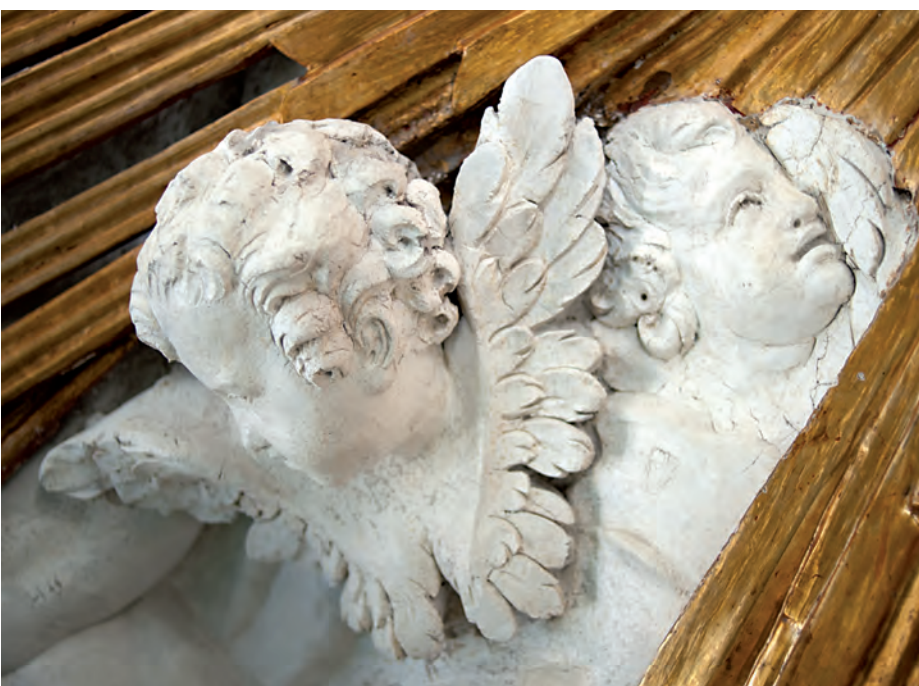
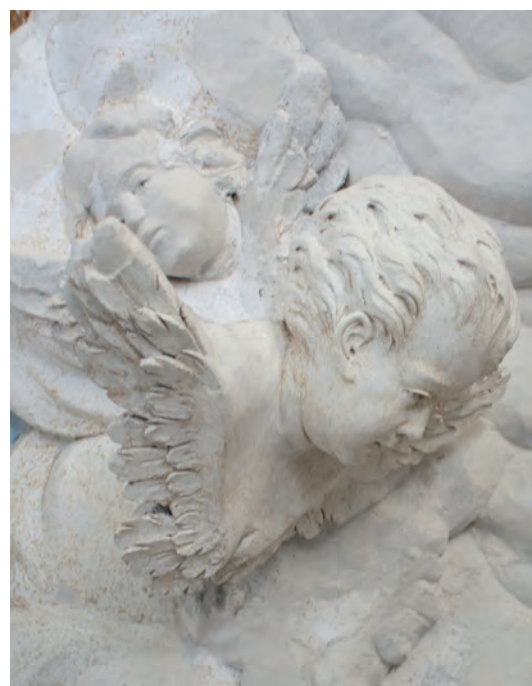
Particolari.
Due cherubini ed il
cherubino sospeso
Foto Andrea
Ardizzone
