Restauro conservativo e ricomposizione dell'Altare del Gagini allo Spasimo

Con il recente restauro di ciò che rimane dell'edicola sacra di Antonello Gagini, si materializza un'icona fortemente diversificata dall'originale eppure ancora distintamente rappresentativa della raffinatezza artistica ed intellettuale del suo autore rinascimentale

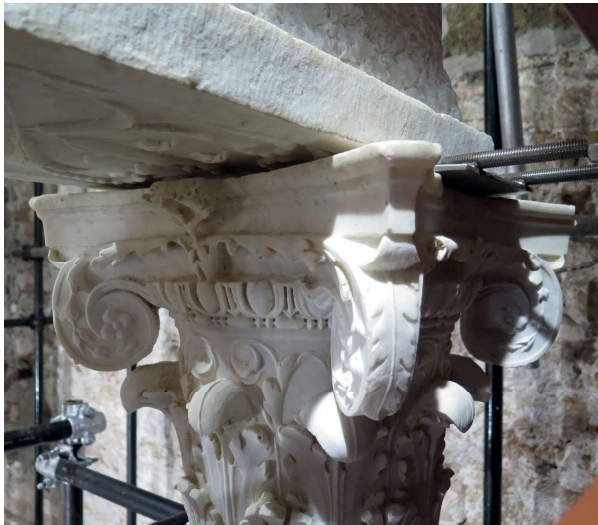
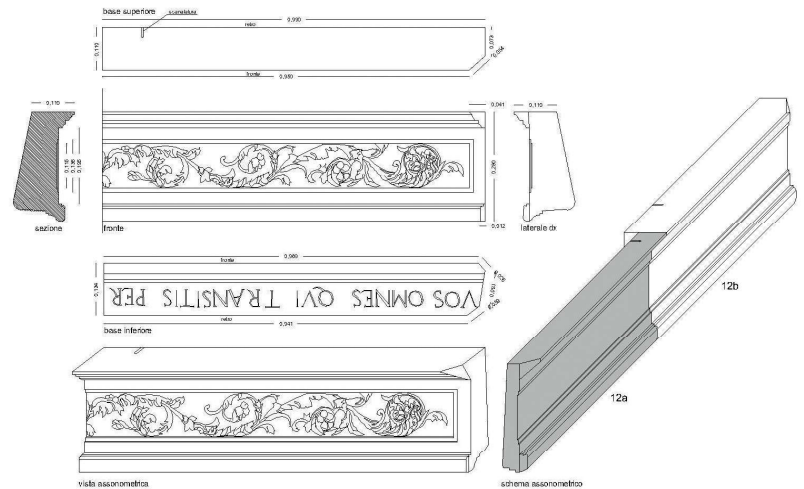
Le numerose attività coinvolte hanno richiesto ragguardevoli attenzioni esecutive per il variegato stato di degrado dovuto soprattutto dall'improvvida esposizione all'aperto nel giardino della Villa San Cataldo di Bagheria prima del trasferimento dell'Altare allo Spasimo.

Strati consistenti di depositi atmosferici (croste spesse e tenaci, esiti da attacco biologico) ed alterazioni cromatiche

croste di colore grigio: fortemente adese e di spessore disomogeneo, presenti su alcuni elementi decorati a rilievo, anch'essi conservati all'aperto, contenenti gesso come costituente principale in miscela con composti organici;

macchie puntiformi di colore rosso-arancio: di forma rotondeggiante, diffuse su alcune facce degli elementi lapidei, dove è stata riscontrata la presenza di prodotti di corrosione del ferro assorbiti nel marmo e riconducibili alle condizioni ambientali patite durante il lungo deposito sotto tettoie metalliche inefficienti.

Le principali forme di degrado fisico riscontrate erano costituite da lacune e fratture dovute soprattutto a danno antropico ed alla dilatazione di elementi metallici annegati nel corpo lapideo ed ossidati (zanche, perni).

degli elementi marmorei³. Ciò per limitare le occasioni di danneggiamento dei singoli pezzi che in taluni casi hanno richiesto l'ausilio di carrelli elevatori e moltiplicatori di potenza, oltre ad un sistema di sostegno temporaneo appositamente installato per potere alloggiare in sicurezza le due colonne che, da sole, pesano settecento chilogrammi ciascuna.

ricostituzione con malta di calce idraulica e polvere di marmo rifinita con polvere di gesso finissima (*Polyfilla*) e successiva equilibratura cromatica ad acquerello. Le lacune più grandi sono state lasciate tal quali come emerse dopo la pulitura. Le fessurazioni sono state tutte stuccate con polvere di gesso finissima.
