La cancellata è diventata pallida

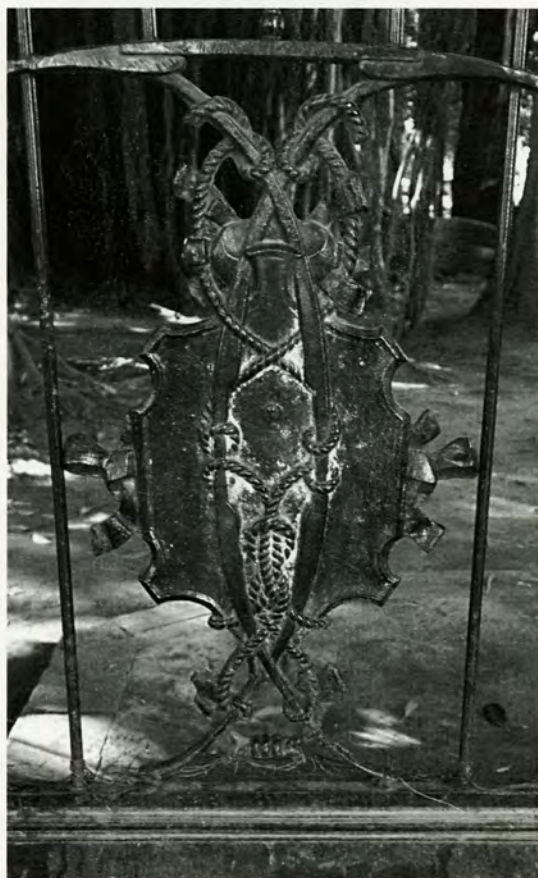
Da un po' di tempo l'inferriata che circonda la Villa Garibaldi a Piazza Marina ha assunto un colore lattiginoso a chiazze, merito dell'applicazione di un qualche prodotto pseudo protettivo che, alterandosi ha formato una pellicola biancastra e opaca che si va fessurando e si stacca da sola in alcuni punti. Ad un più attento sopralluogo si nota che le alterazioni sono presenti in misura maggiore nelle parti più soleggiate, mentre in quelle protette dall'ombra dei Ficus la vernice è meglio conservata, ma altrettanto deturpante perché dà alla ghisa un effetto brillante e bagnato che non le è proprio.

Percorrendo tutto il perimetro del giardino si può verificare il colore cangiante in cui si alternano parti assolutamente nere e parti biancastre nonché lo stato di precarietà in cui versano alcuni tratti della cancellata con qualche lacuna (una testa di cinghiale sul lato sud), alcune parti circondate da parecchi giri di fil di ferro, qualche pezzo scollegato, qualche integrazione con un materiale grigio che somiglia ad una malta epossidica... Tant'è qualcuno avrà detto: "diamole una mano di vernice".

Inoltre, se si opera su di un bene culturale, sarebbe opportuno effettuare qualche prova su di una superficie limitata per comparare i risultati. In conclusione, anche il semplice intervento manutentivo su di un bene culturale non può essere affidato alla improvvisazione del primo pennellatore di passaggio, ma richiede a monte di valutarne opportunità, rischi, costi e benefici.
