## La Chiesa dell'Assunta: il progetto di restauro

Silvana Lo Giudice, Marilù Miranda

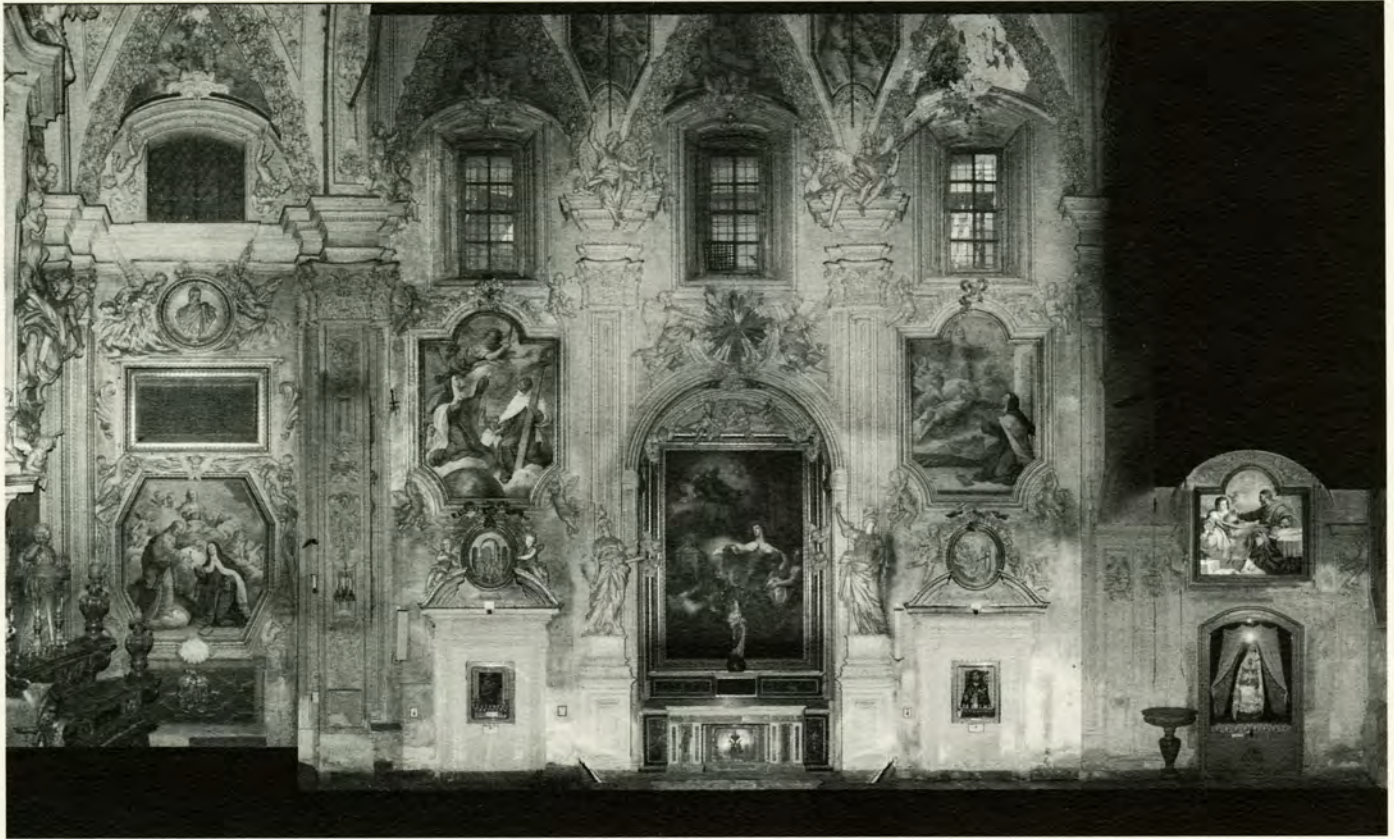
Rilievo fotogrammetrico della parete destra e del pavimento, eseguito dalla Soprintendenza per i Beni culturali ed ambientali di Palermo

l'articolazione delle pareti interne della Chiesa, interamente decorate da stucchi, ha suggerito, durante la prima ricognizione dei luoghi, l'utilizzo di una metodologia di rilevamento mista: tradizionale e fotografica. La metodologia tradizionale, da sola, avrebbe infatti reso in maniera troppo approssimata le superfici, che richiedevano invece una rappresentazione senza fraintendimenti, continua ed oggettiva, che si può ottenere attraverso un rilievo fotografico. Per le riprese delle superfici, scelto come piano di riferimento, quello relativo ai fondi trattati a mezzo stucco, si sono identificate le stazioni di presa possibili, la distanza della camera fotografica dalle superfici di riferimento, i campi di ripresa, la sovrapposizione trasversale delle singole coppie fotografiche (60%), sufficiente ad evi-

tare notevoli distorsioni nelle operazioni di ripresa e restituzione. Valutate le condizioni di illuminazione e rilevata l'altezza delle pareti (m. 10), si è ritenuto necessario ricorrere a mezzi ausiliari, quali ponteggi, scale, e quant'altro utile per la successiva fase di rilievo. Le pareti interne, sono state così divise idealmente in tre strisciate orizzontali, sovrapposte per una percentuale superiore al 20%. Le strisciate delle pareti longitudinali sono risultate composte da nove foto consecutive, quelle relative alla parete di fondo da tre foto. Una adeguata suddivisione è stata seguita anche per il soffitto ed il pavimento. Le fotografie, acquisite attraverso strumenti informatici, sono state opportunamente raddrizzate e successivamente assemblate per costituire i mosaici fotografici. Contestualmente è stato avviato il rilievo tradizionale, che però ha consentito di misurare le superfici fin dove è

stato possibile: le zone non raggiungibili sono state misurate direttamente in laboratorio sui mosaici fotografici che, riportati alla stessa scala di rappresentazione degli elaborati grafici, hanno dimostrato una notevole fedeltà metrica.
