## I padiglioni a Porta Nuova

Rosalba Mendolia, Raffaele Savarese

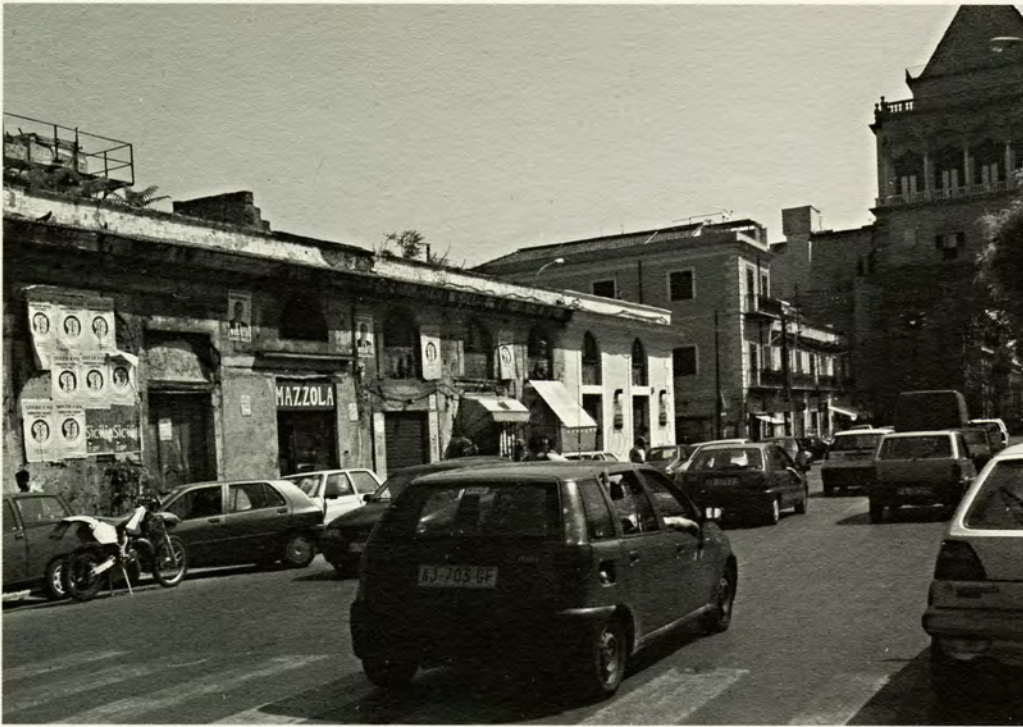
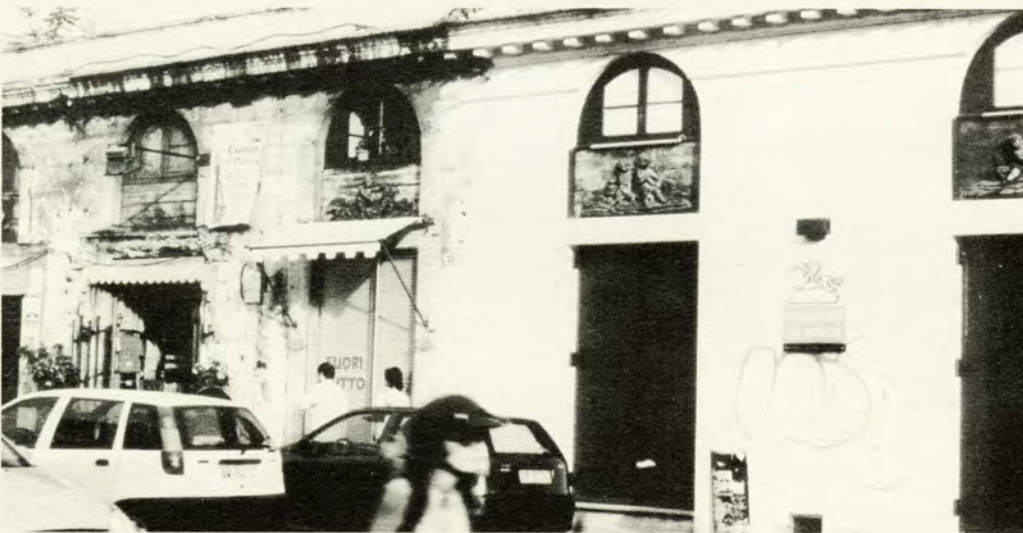
infantili, tanto è lontano lo spirito serpottiano dalle statiche e a volte un po' leziose iconografie di questo periodo, quasi un prodromo dei tableaux vivants del secolo diciannovesimo. Iniziando la descrizione dei pannelli dall'angolo di via Colonna Rotta si ha: bambini con cigno, bambino con cane, (su Corso Calatafimi) bambini con agnello, bambini con colomba, bambini e cigni che lottano, vacante, tre bambini, tre bambini.

successive stratificazioni degli elementi. Questa tecnica di lavorazione d'assemblamento ha prodotto il distacco di alcune parti esterne a volte poi riprese e inchiodate, a volte definitivamente perse. A seguito dei fenomeni atmosferici nel legno sono presenti vistosi fenomeni di fessurazione e di sfibramento. La tecnica di preparazione presenta, oltre numerosi rifacimenti e restauri, un leggero strato di fondo (tipo argentino), una leggera stuccatura ed una successiva colorazione terrosa (pietra d'Aspra).
